**COMMUNE DE  
TEMPLEUVE-EN-PEVELE**

**ELABORATION DU  
PLAN LOCAL D'URBANISME**

**LES ELEMENTS PROTEGES  
AU TITRE DU PAYSAGE**

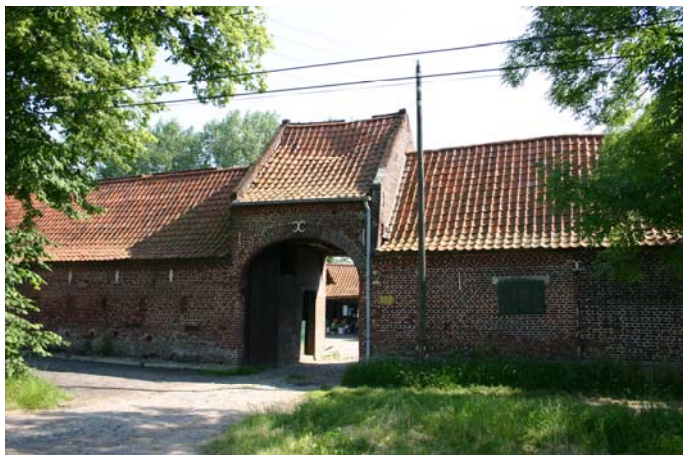
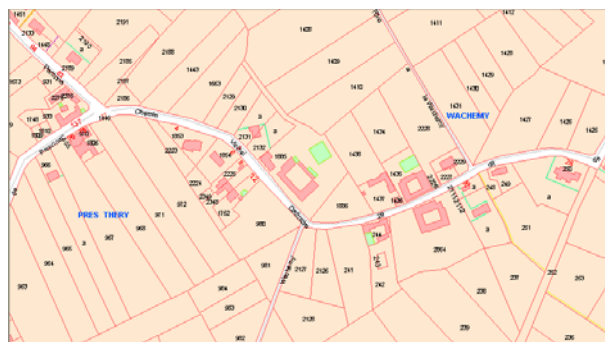
| Nom de l'élément : | | Ferme LEPOUTRE | |

| <p>caractéristiques principales :</p> <p>Ferme typique au carré début XIXème siècle, avec grange séparée.<br/> Porche remarquable.<br/> Arbres d'entrée.<br/> Fait partie du panorama vu depuis le moulin de Vertain.</p> | | | |
| Fortement lézardé – Très menacé. | | | |

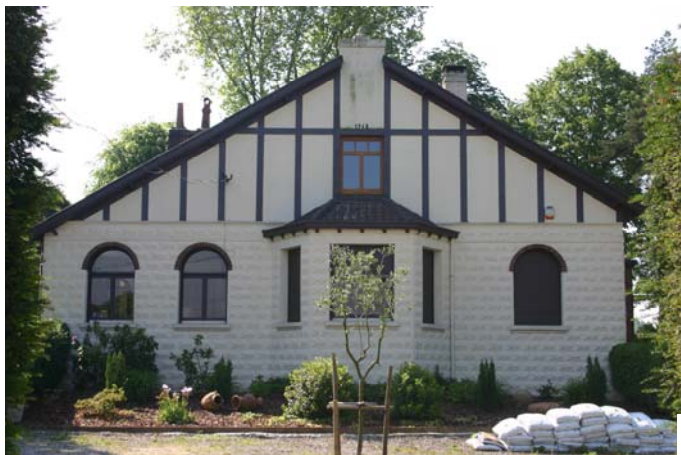
| <p>caractéristiques principales :</p> <p>Maison 1948 – maison de genre villa, style régionaliste (basque)<br/> Se présente en largeur, côté pignon – toiture asymétrique.<br/> Rare en milieu rural.<br/> Rez-de-Chaussée traité en appareillage à bossages<br/> Etage sous toiture avec faux colombage.</p> | | | |
| <p>détails remarquables :</p> <p>Avancée en bow window à 3 pans droits.<br/> Autres fenêtres rez-de-chaussée en arc plein cintre<br/> Décoration pignon faitage étonnant.</p> | | | |
| <p>état général actuel :</p> <p>Bon.</p> | | | |
| <p>Risque(s) éventuel(s) :</p> <p>Dénaturer l'ensemble.</p> | | | |

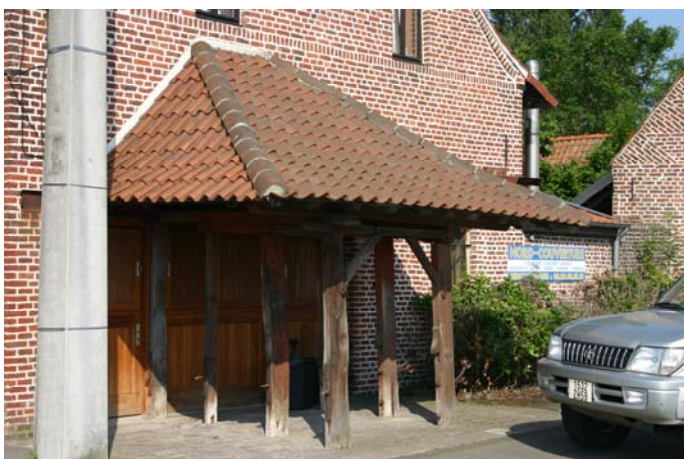
| localisation : | | Adresse: 137 rue de Péronne | |

| caractéristiques principales :<br><br>L'abri du maréchal ferrant date du XIXème siècle.<br>Les poteaux sont anciens. Il manque des éléments longitudinaux. | | | |
| détails remarquables :<br><br>L'ensemble est trop restauré mais cela a une valeur de mémoire. | | | |

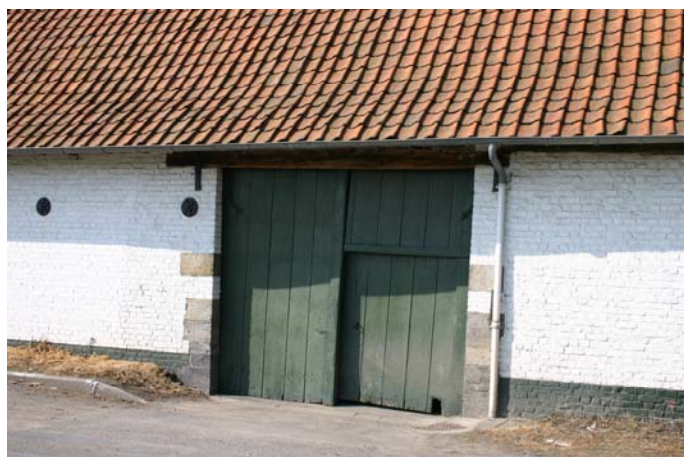
| <p>caractéristiques principales :</p> <p>Portail du XVIIIème siècle<br/> Porte cochère comprenant deux vantaux avec porte journalière et porte chatière<br/> Grandes planches clouées (clous forgés disposés 2-1)</p> | | | |
| <p>détails remarquables :</p> <p>mauclair mouluré (pièce verticale)<br/> Très beaux vantaux de porte cochère cloutée et datée de 1739.</p> | | | |
| <p>Risque(s) éventuel(s) :</p> <p>disparition</p> | | | |

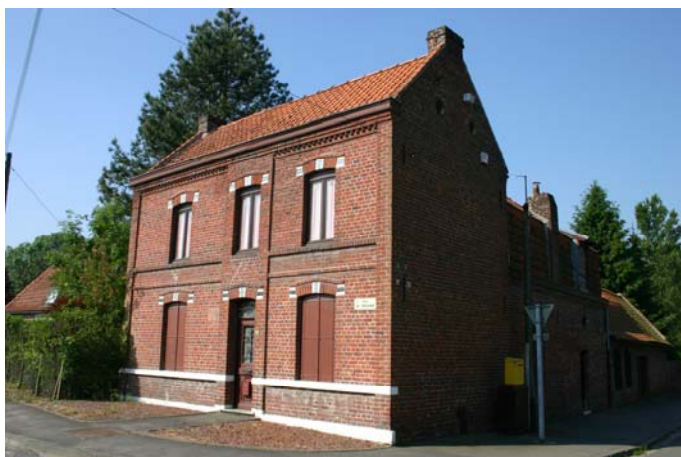
| <p>caractéristiques principales :</p> <p>Maison typique fin XIXème siècle. De bonne qualité.<br/> Souci d'animer la façade par des pilastres d'angle, un avant-corps central, des cordons, des archivoltes, corniche en dents de scie, pignon avec épis et fenêtre ronde, porte typique en fer forgé (avec judas).<br/> Décor aux baies en briques émaillées.</p> | | | |
| <p>détails remarquables :</p> <p>Travail d'architecte (dessinée avant d'être construite).</p> | | | |
| <p>état général actuel :</p> <p>Bon.</p> | | | |

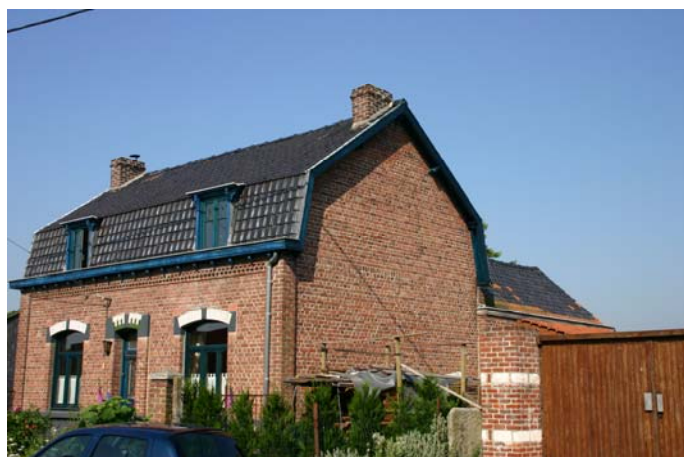
| <p>caractéristiques principales :</p> <p>Beau volume d'ensemble – Belle maison typique fin XIXe , début XXe siècle.<br/> Recherche architecturale avec emploi briques de couleurs, tuiles vernissées noires.<br/> Frise en briques, double rang en dents de scie.<br/> Chêneaux sur modillons.<br/> Menuiseries d'époque.<br/> Toit en brisis avec lucarnes en bois découpé.</p> | | | |
| <p>détails remarquables :</p> <p>Façade – Toiture – volumes.</p> | | | |
| <p>état général actuel :</p> <p>Bon</p> | | | |

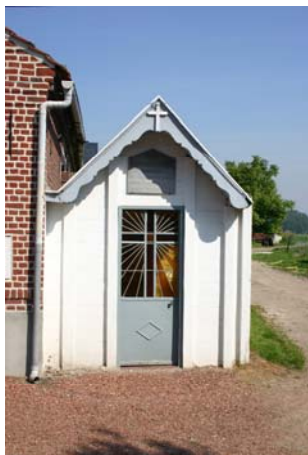
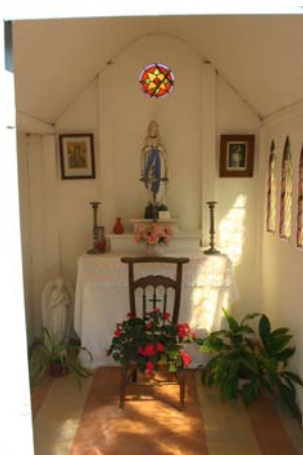
| <p>caractéristiques principales :</p> <p>chapelle 1946.</p> <p>Il s'agit de la seule chapelle de TEMPLEUVE.</p> <p>Pas de beaux matériaux (fibro-ciment) mais porte métal avec vitrail et croix rayonnante.</p> <p>Fenêtres latérales ogivales.</p> <p>Découpe planche de rive.</p> | | | |
| <p>détails remarquables :</p> <p>Entretenu – décoré.</p> <p>Témoin d'une ferveur religieuse – typique des années 50.</p> <p>Inscription sur une plaque au dessus de la porte: Famille DEWAVRIN-1946</p> | | | |
| <p>Risque(s) éventuel(s) :</p> <p>Un mauvais entretien peut compromettre une construction fragile.</p> | | | |

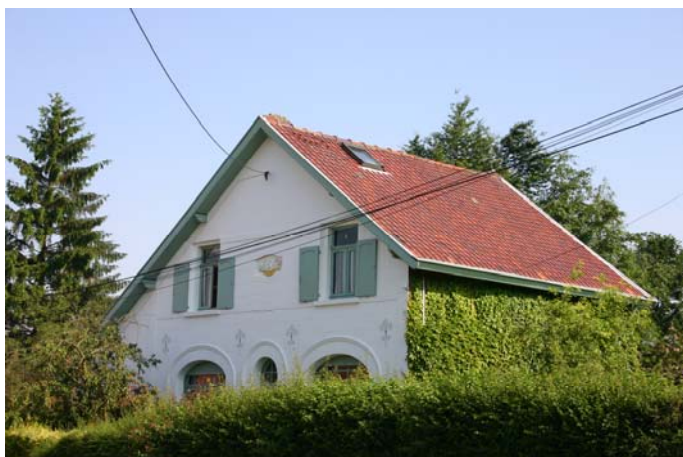
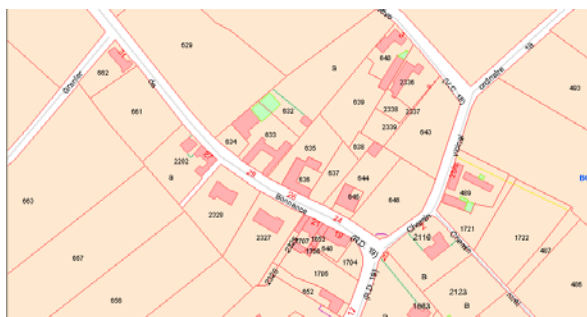
| caractéristiques principales :<br><br>Maison 1930 – architecture soignée | | | |
| détails remarquables :<br><br>Baies du rez-de-chaussée avec des arcs sous archivolte<br>Motifs arts déco: bas relief corbeille de fleurs<br>Fers d'ancrage décoratifs<br>NB: Volets à l'étage plus petits que fenêtres (pour échapper aux rampants du toit) | | | |
| état général actuel :<br>Bon | | | |

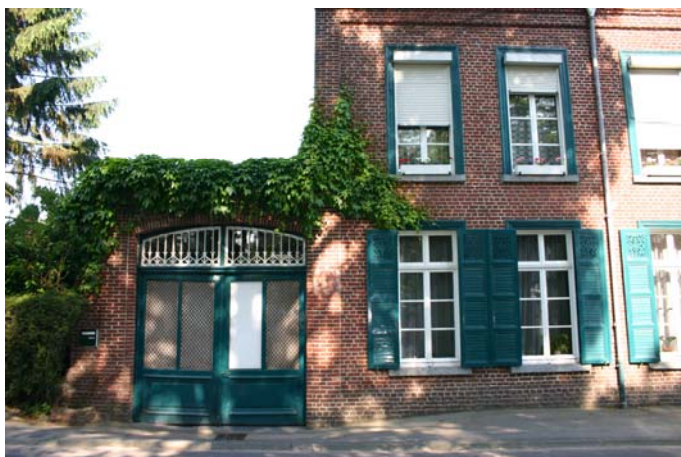
| <p>caractéristiques principales :</p> <p>Belle et grande maison de notable du XIXe siècle (second empire) à étage.<br/> Façade bien équilibrée entre pleins et vides.</p> | | | |
| <p>détails remarquables :</p> <p>Portail avec grilles en fonte.<br/> Volets bois avec lamelle et panneaux en bois découpés.<br/> Cheminées sur pignon à panneaux de briques et frises de modillons.<br/> Fenêtres d'origine sur façade.<br/> Fenêtres en demi-cintres sur pignon.</p> | | | |
| <p>état général actuel :</p> <p>Bon.<br/> Il manque une grille en fonte.</p> | | | |

| <p>Risque(s) éventuel(s) :</p> <p>Protéger la façade, la toiture, les menuiseries et les grilles pour éviter la disparition ou la modification de cet ensemble.</p> | | | |

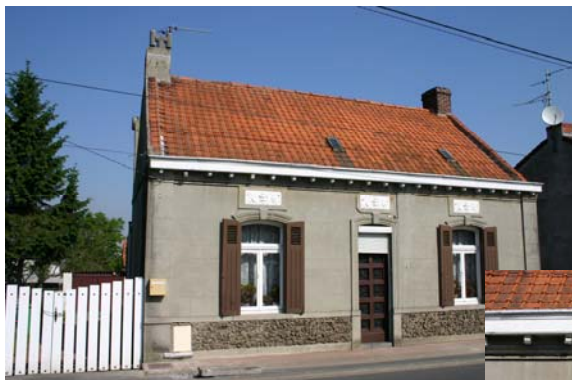
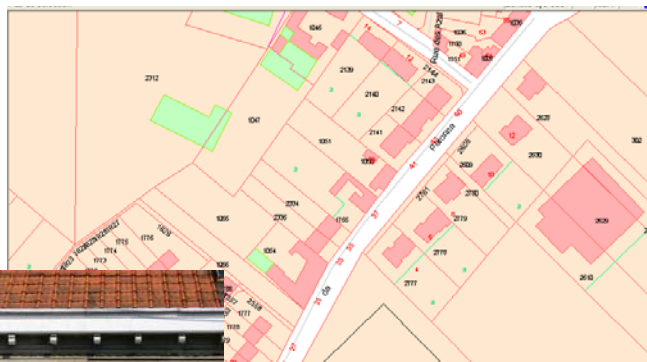
| <p>caractéristiques principales :</p> <p>Façade enduite avec faux appareillage. Témoin d'une époque.</p> <p>Décor architectural avec incrustation.</p> <p>Bas-reliefs d'esprit classique – (moulages de qualité).</p> <p>Maison fin XIXe siècle.</p> <p>Volets d'époque.</p> | | | |
| <p>détails remarquables :</p> <p>Beaux motifs à protéger.</p> | | | |

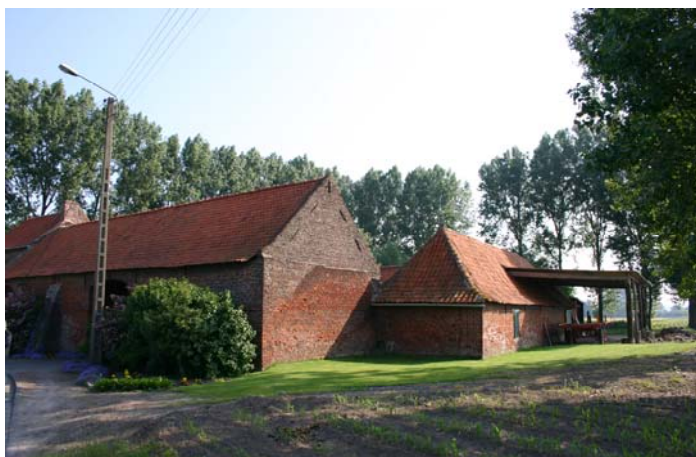
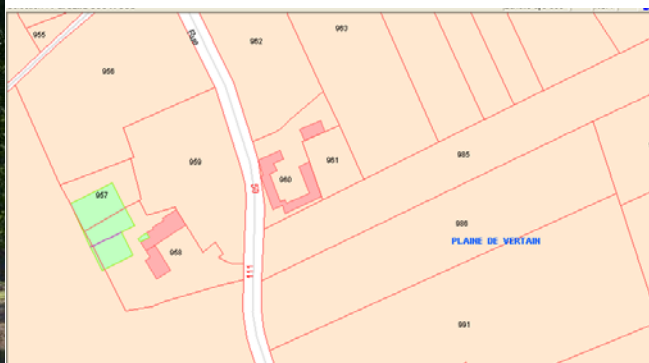
| <p>caractéristiques principales :</p> <p>Ensemble de bâtiments de plusieurs époques (du XVIIIe au XXe siècle)</p> <p>Ensemble remarquable malgré de nombreux remaniements.</p> <p>Décor de grands arbres.</p> <p>Carin à toit en pavillon.</p> <p>Maison XIXe siècle.</p> | | | |
| Bon; un auvent à supprimer. | | | |

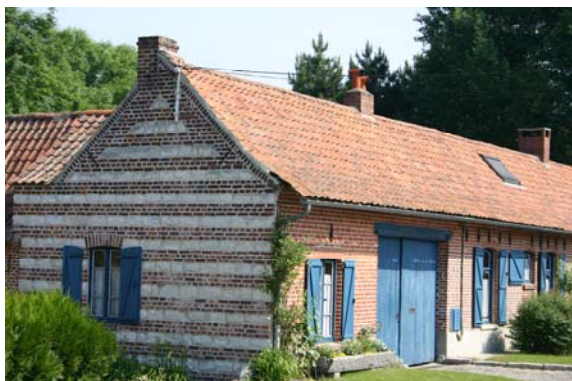
| <p>caractéristiques principales :</p> <p>Fermette du XIXème siècle restaurée durant la deuxième moitié du XXème siècle.<br/> Le pignon "rouge-barre" et la fenêtre sont d'époque.<br/> Remaniement de la pente de toiture.<br/> Voir imbrication de la pierre angle et façade.</p> | | | |
| <p>détails remarquables :</p> <p>Il s'agit d'un des rares pignons complets à TEMPLEUVE.</p> | | | |
| <p>état général actuel :</p> <p>Bon.</p> | | | |

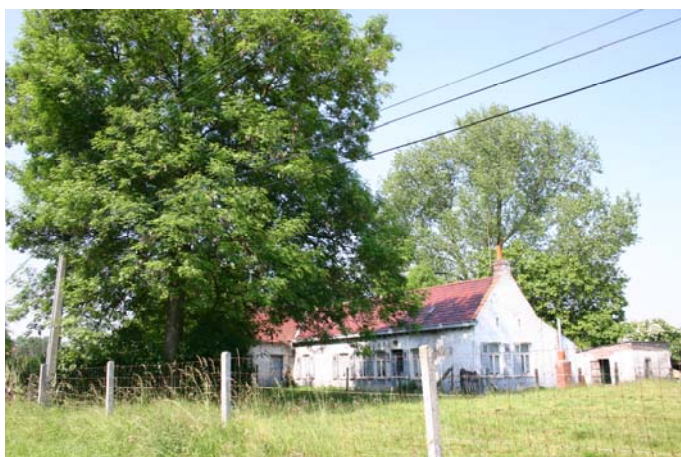
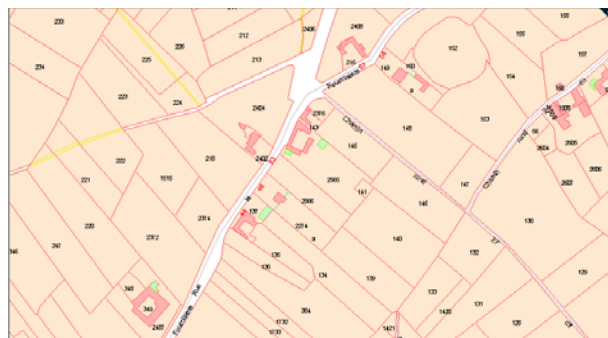
| localisation : | | Adresse: 63 rue de la Fourmisière | |

| caractéristiques principales :<br><br>Fermette en L très typique du XIXème siècle.<br>Très beaux volumes. Répartition régulière des baies.<br>Cadre verdure<br>Construction simple et de qualité.<br>Ajouts malheureux. | | | |
| état général actuel :<br>Triste état.<br>Non entretenu. | | | |

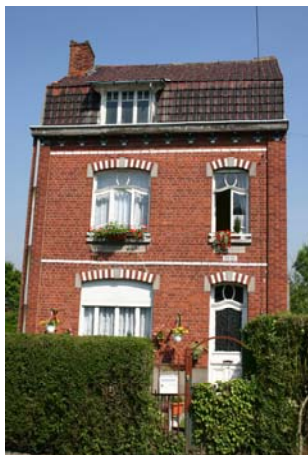
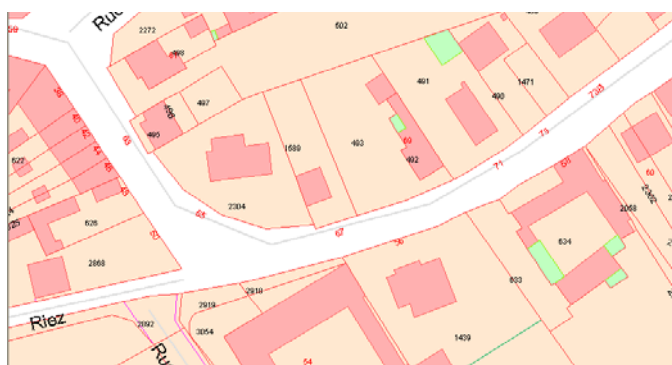
| <p>caractéristiques principales :</p> <p>Maison de qualité fin XIXe siècle-début XX e siècle.</p> <p>ressemble à celle du 17 rue de Bonnance mais elle est plus étroite et possède un étage en plus.</p> <p>Toiture en brisis avec grande lucarne à 3 baies et tuiles vernissées noires.</p> <p>Alignement vertical: lucarne – fenêtre RDC et 1<sup>er</sup> étage</p> | | | |
| <p>détails remarquables :</p> <p>Pilastres d'angles.</p> <p>Faux cordons blancs</p> <p>Baies en arc (briques alternées bicolores) avec clé et sommier en pierre de Soignies.</p> <p>Très belles menuiseries avec traverse en chapeau de gendarme surmonté d'un médaillon</p> <p>Céramique sous fenêtres du 1<sup>er</sup> étage.</p> | | | |
| <p>état général actuel :</p> <p>Bon – attention à l'entretien des boiseries.</p> | | | |

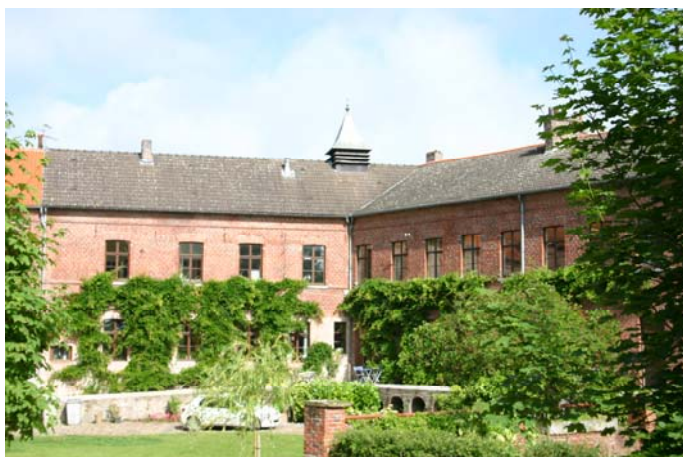
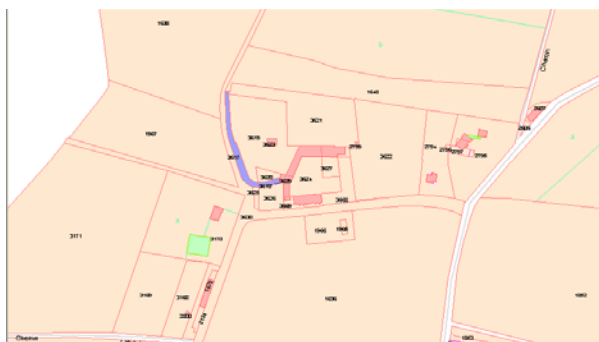
| <p>caractéristiques principales :</p> <p>Fief avec grosse ferme du XIXe siècle.</p> <p>Ancien fief attesté dès le XIIIe siècle .</p> <p>Plusieurs bâtiments formaient un ensemble aujourd'hui partiellement démoli. Ce fut la première ferme-école du département.</p> <p>Dernière douve récemment bouchée.</p> | | | |
| <p>détails remarquables :</p> <p>Vestiges de la grange, XVIIIe siècle, rehaussée au XIXe siècle, énorme.</p> <p>Clocheton.</p> | | | |
| <p>état général actuel :</p> <p>Très bon (restauration récente).</p> <p>Rajouts extérieurs malheureux (garages-vérandas)</p> | | | |

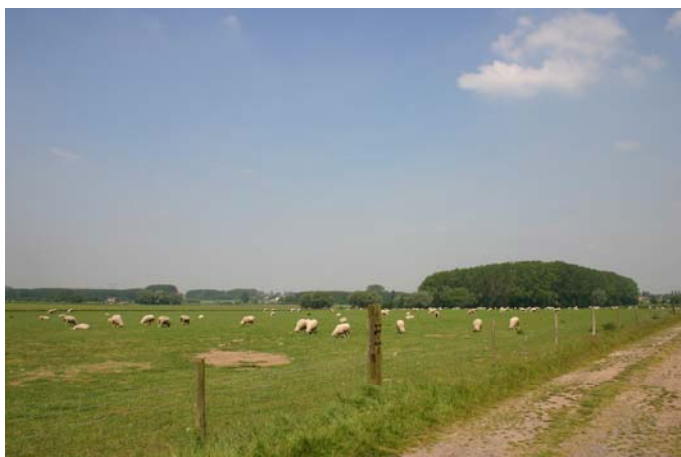
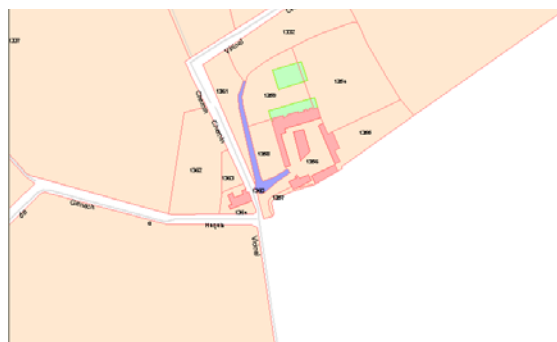
| <p>caractéristiques principales :</p> <p>ferme, douves et plaine paysagère</p> <p>Ensemble de bâtiments du XVIIe au XX ème siècle.</p> <p>Site traversé par une drève rectiligne (du Zécart à Nomain): ancienne voie romaine?</p> <p>Trace d'une motte primitive: ancien château? (comme Grurie – Vertain): Seigneurie?</p> <p>Le site pourrait avoir pour origine une ville gallo-romaine.</p> | | | |
| <p>détails remarquables :</p> <p>Secteur paysager d'un seul tenant bien dégagé (bocage + prairie).</p> <p>Paysage pévélois typique (pâture et bois)</p> <p>Grange datée XVIIe siècle (la toiture a brûlé, refaite avec une pente moins accentuée).</p> | | | |
| <p>état général actuel :</p> <p>secteur archéologique à surveiller.</p> | | | |
